# Inventaires des mulettes

# Améliorer et assurer la continuité écologique en faveur de la Loutre et suivis standardisés des mammifères semi-aquatiques

Améliorer et assurer la continuité écologique en faveur de la Loutre et suivis des Mammifères semi-aquatiques d'intérêt communautaire au sein de 6 sites Natura 2000 du département de la Vienne - Bilan 2021-2022

## POTENTIALITÉS D'ACCUEIL

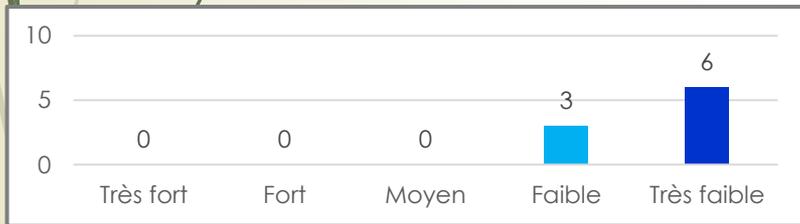
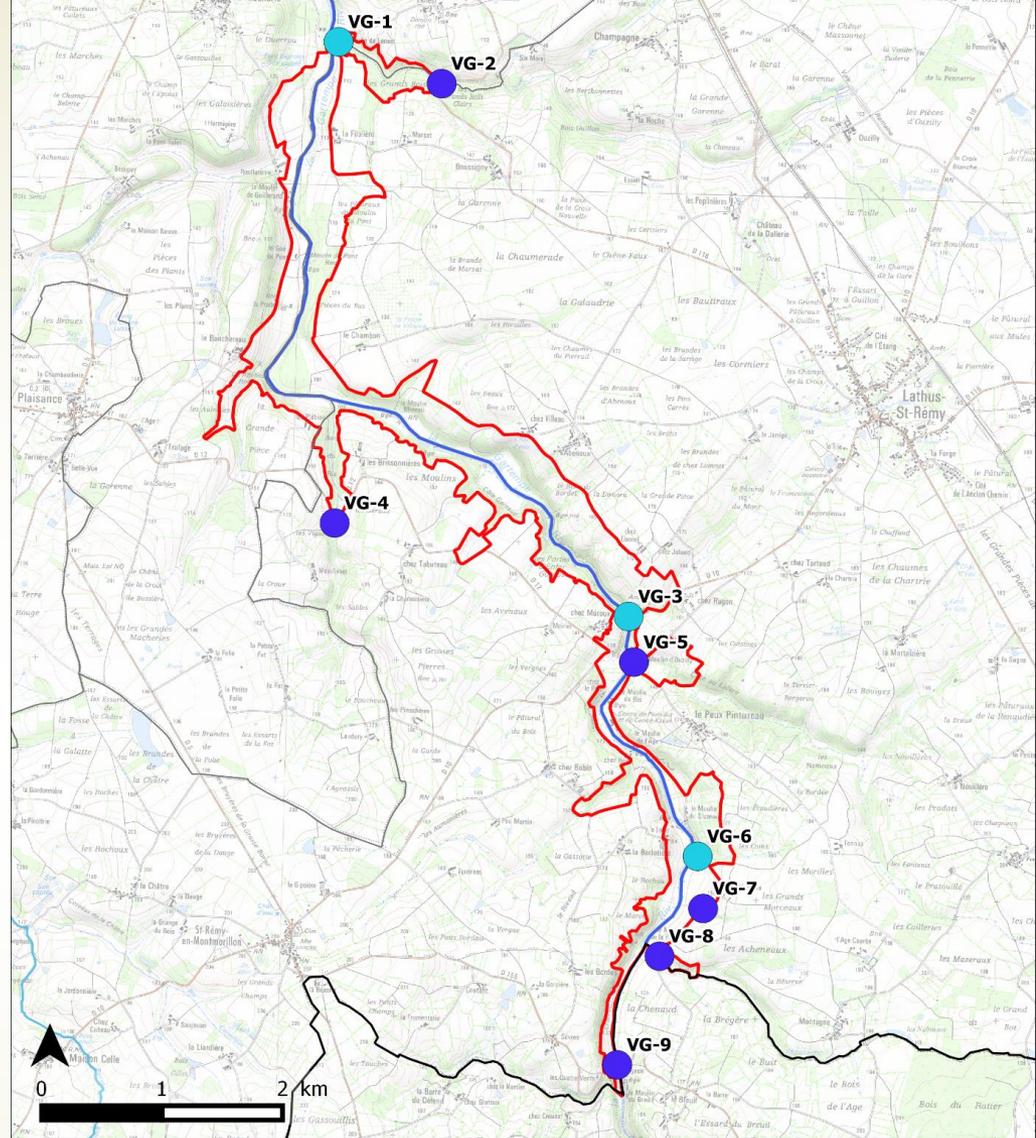
## Risque de collision

Diagnostic des ouvrages : Risque de collision

- Très fort
- Fort
- Moyen
- Faible
- Très faible
